Área  
restauración

Rostrinium

Restauración, rehabilitación  
y servicios

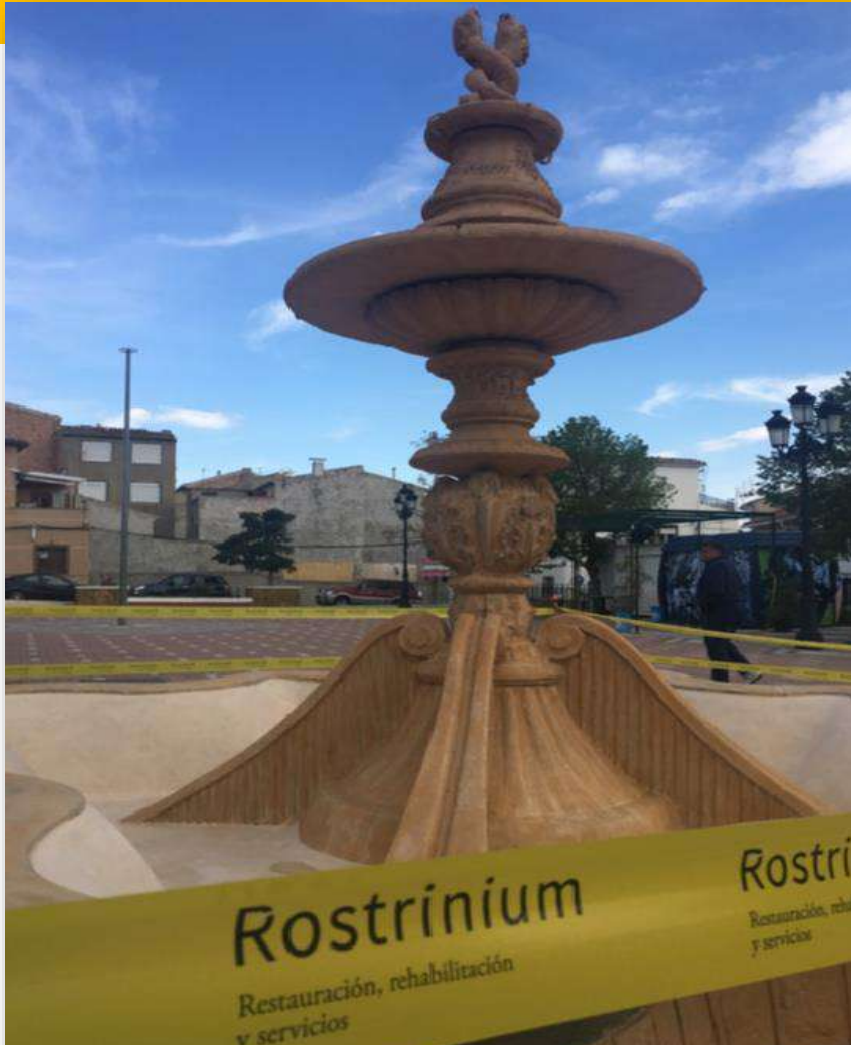
Fuente Plaza Doctor Fuster, Socovos, año 2020

La intervención incluye la reparación de grietas, así como la limpieza de elementos y morosidades, la recuperación del tono del color antiguo de la piedra original. Supuso el movimiento completo de la fuente para su posterior y delicada reubicación.

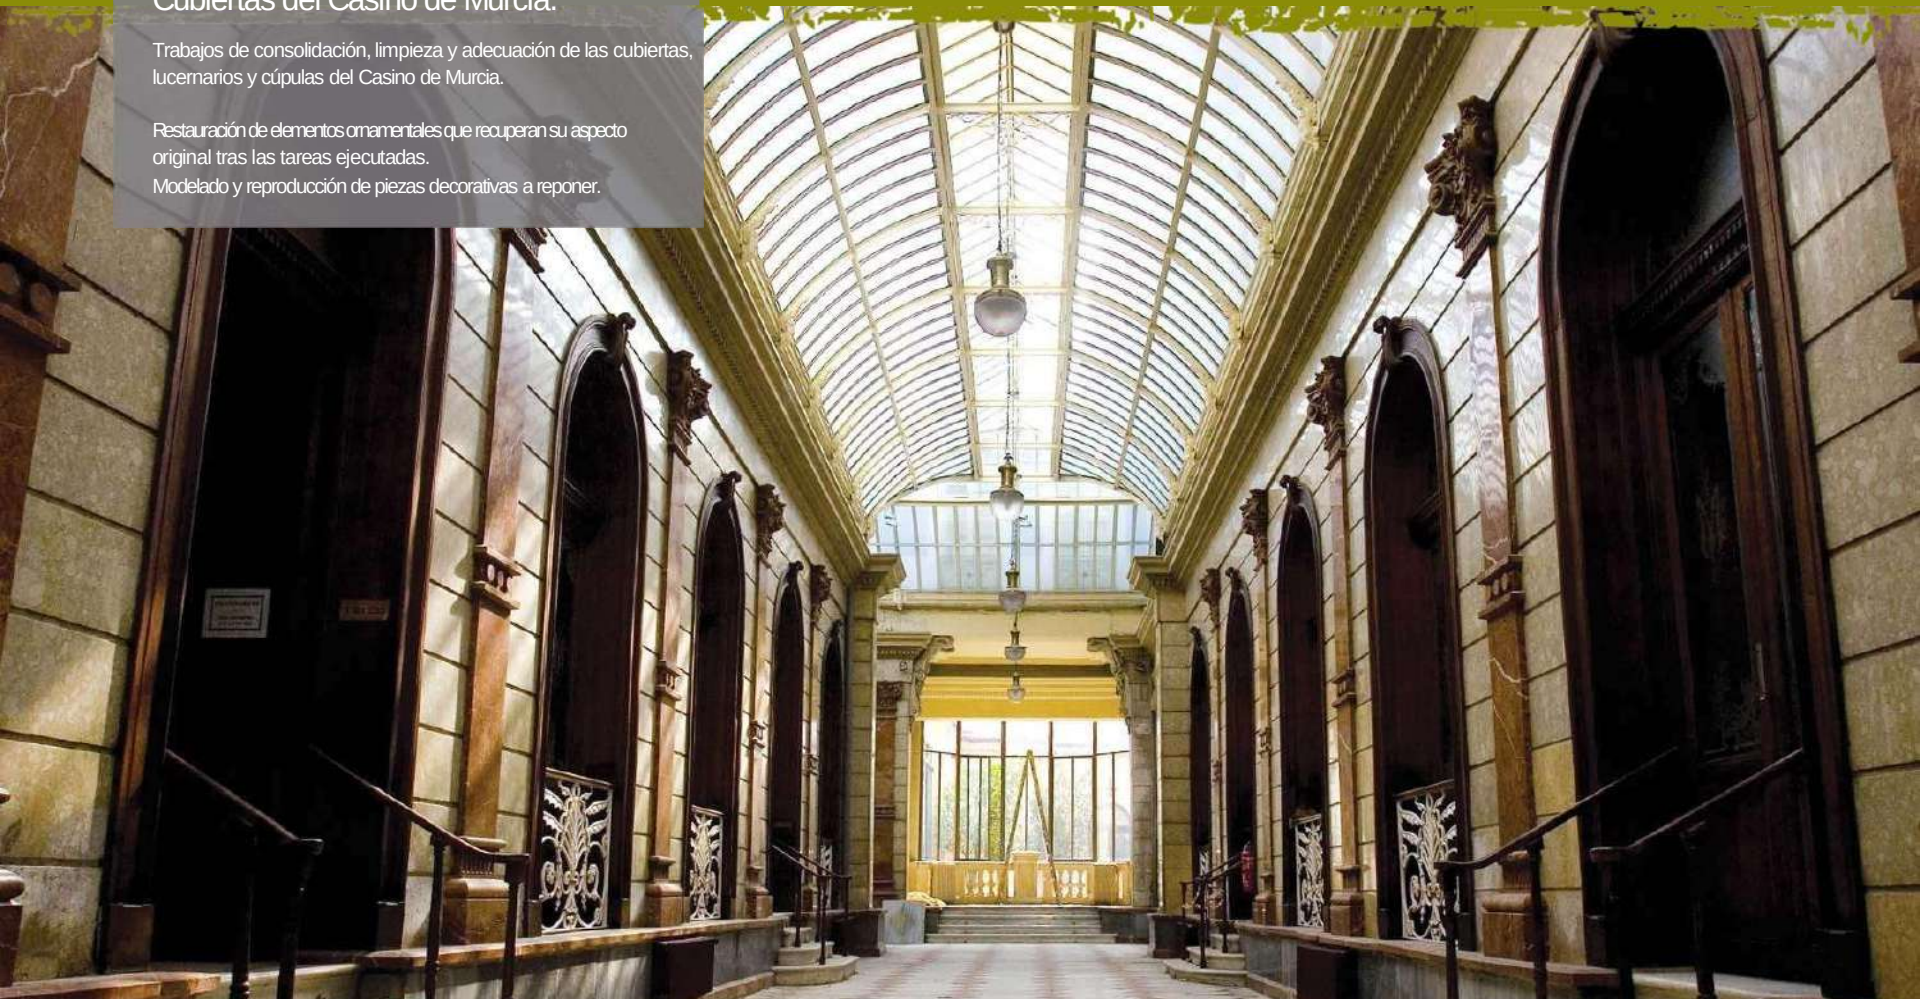
## Iglesia de la Asunción de Moratalla.

Parroquia de estilo Renacentista en su conjunto, pese a que su último tramo se realizara en plena época barroca. Es la principal referencia monumental de la ciudad de Moratalla junto a su castillo.

Actuaciones: restauración interior con recuperación de elementos ornamentales originales muy degradados y desaparecidos. Saneado de paramentos y enfoscado con estuco toscano, iluminación natural mediante apertura de nuevos óculos e instalación eléctrica. Restauración de los cuarterones de la bóveda del altar. Restauración del Altar Mayor. Elementos ornamentales, pilares interiores, detalles de luz natural, dorados, iluminación y tratamientos especiales.

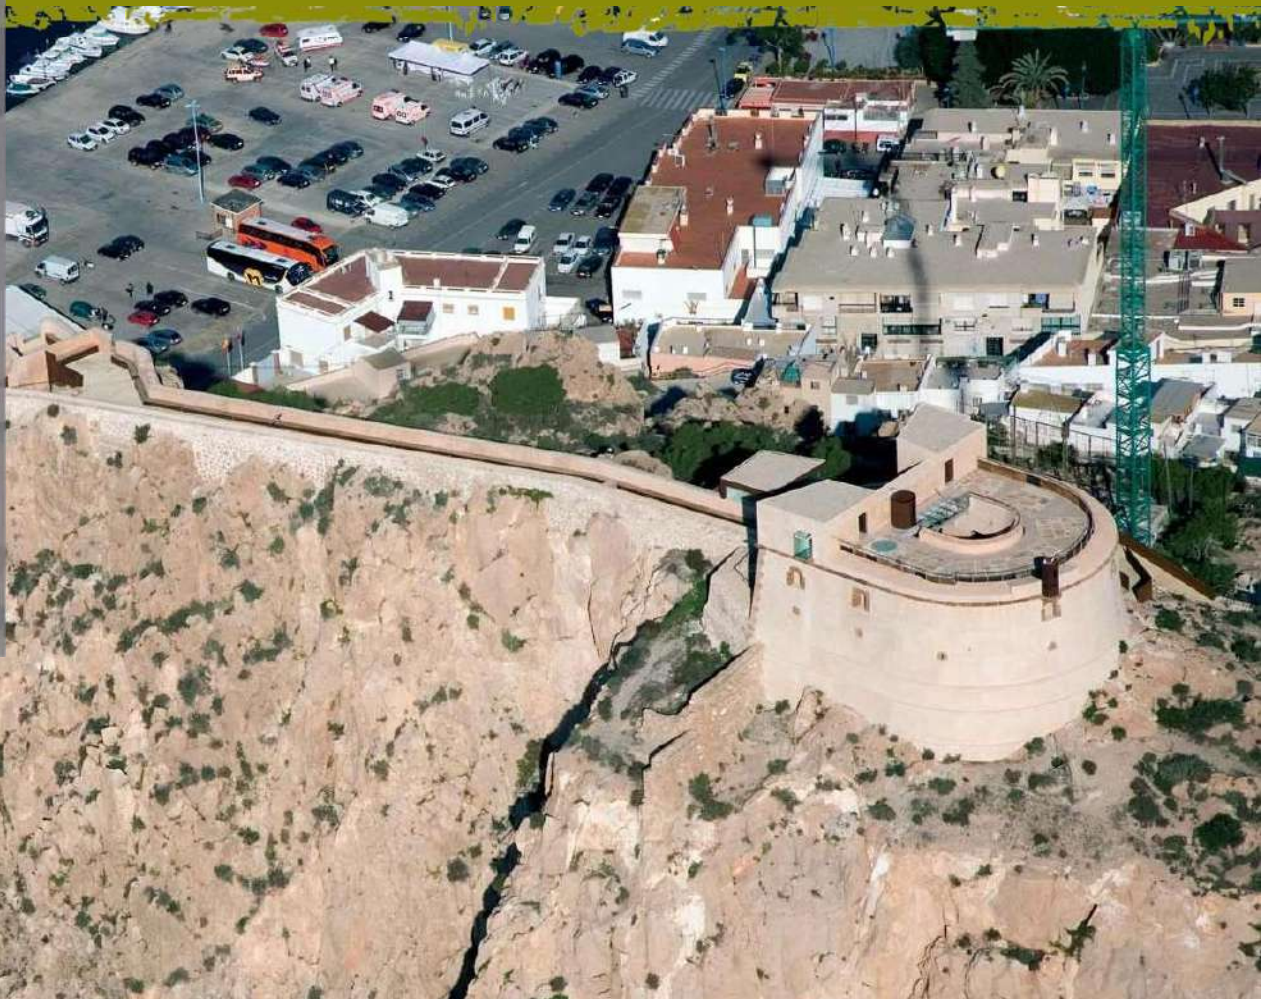
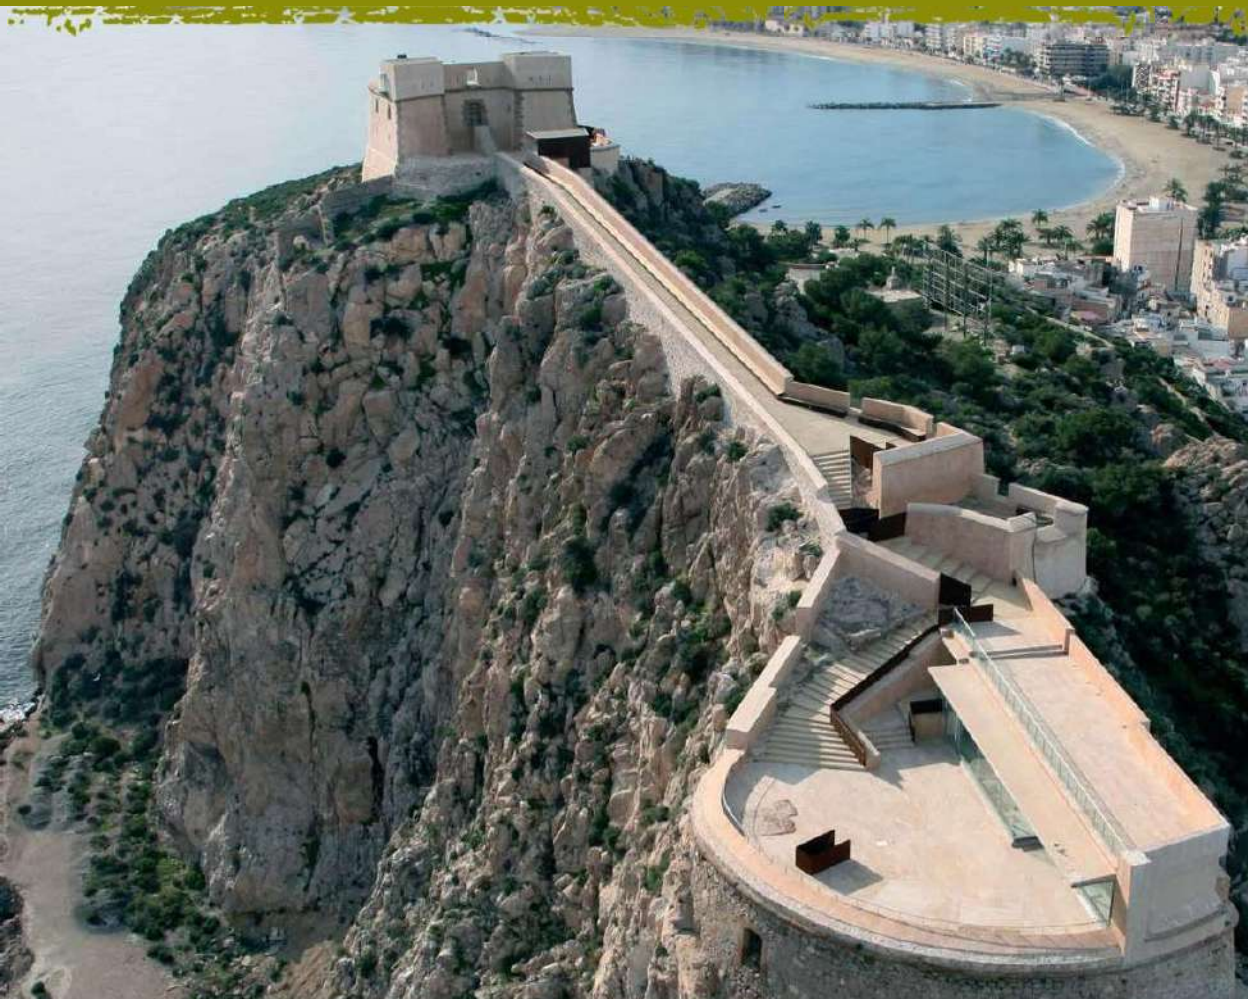
## Castillo de Águilas.

El revestimiento original de los muros exteriores, aplicado en el fuerte, batería y cara del muro del camino hacia el pueblo, estaba prácticamente perdido. Constituido básicamente por un mortero rico de cal, de color blanquecino, mostraba en superficie una tonalidad gris asalmonada debido a migraciones de óxidos metálicos desde el interior de los muros, contaminación ambiental y su propia interacción con su ambiente más próximo durante siglos.

Restauración y rehabilitación en el contexto de: la consolidación de muros y recuperación de los volúmenes perdidos; aplicación de nuevos revestimientos con una composición y tonalidad similar a la existente antes de intervenir; acondicionamiento de los espacios interiores; limpieza, consolidación y protección de todos los sillares pétreos; recuperación de pavimentos y bóvedas perdidas; refuerzo de la estructura del fuerte y muros del camino; trabajos de impermeabilización de cubiertas y zonas de conflicto en muros y encuentros...

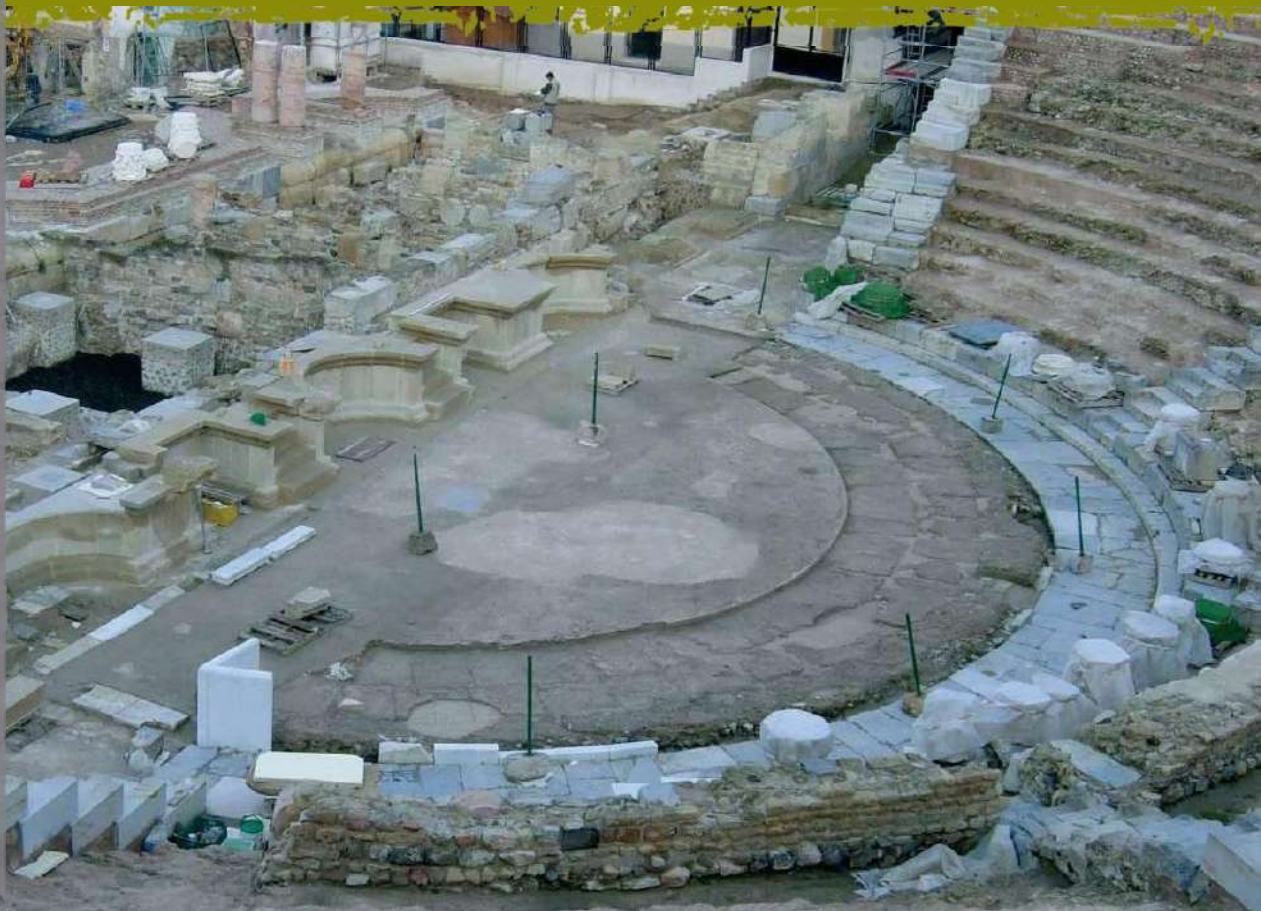
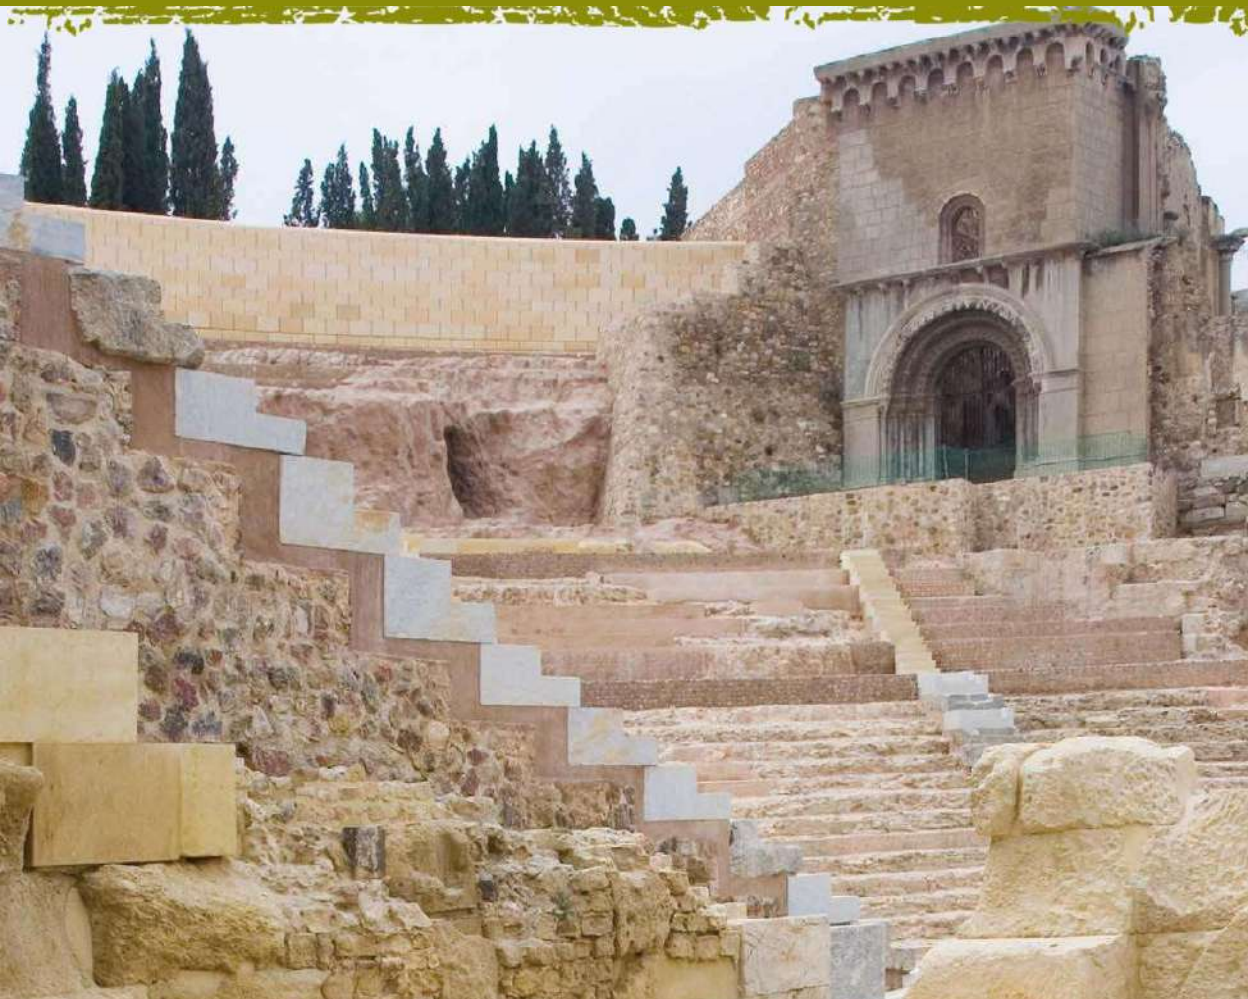
## Teatro Romano de Cartagena.

El proceso de restauración desarrollado contempla: excavación arqueológica; retirada de los restos de muros adosados a la cávea en épocas posteriores; limpieza, consolidación y protección frente a la intemperie de las gradas talladas en la piedra del Cerro y de los morteros y pavimentos originales;

Tratamiento de limpieza, consolidación, recuperación e incluso reposición de sillares pétreos en los muros de las galerías laterales (analemma oriental y occidental), zonas puntuales de la cávea y extramuros (calle tras la summa cávea desde donde se accede al teatro a través del vomitorium);

Retundido con mortero de la fábrica de sillares pétreos y muros de mampostería originales; reintegración volumétrica puntual en gradas; pavimentación con piedra de los pasillos (praecinctios); reparación – consolidación o reposición de los peldaños de piedra de las escaleras transversales;

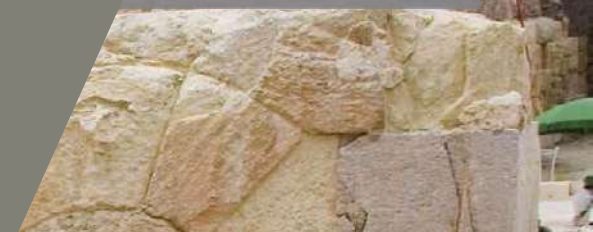
Reconstrucción de muros de mampostería en toda la cávea, incluyendo galerías laterales y muros que delimitan el yacimiento arqueológico; todo ello limitando en lo posible aquellas actuaciones que afecten la concepción visual del recinto como yacimiento arqueológico, y siempre bajo supervisión arqueológica y por especialistas en restauración.

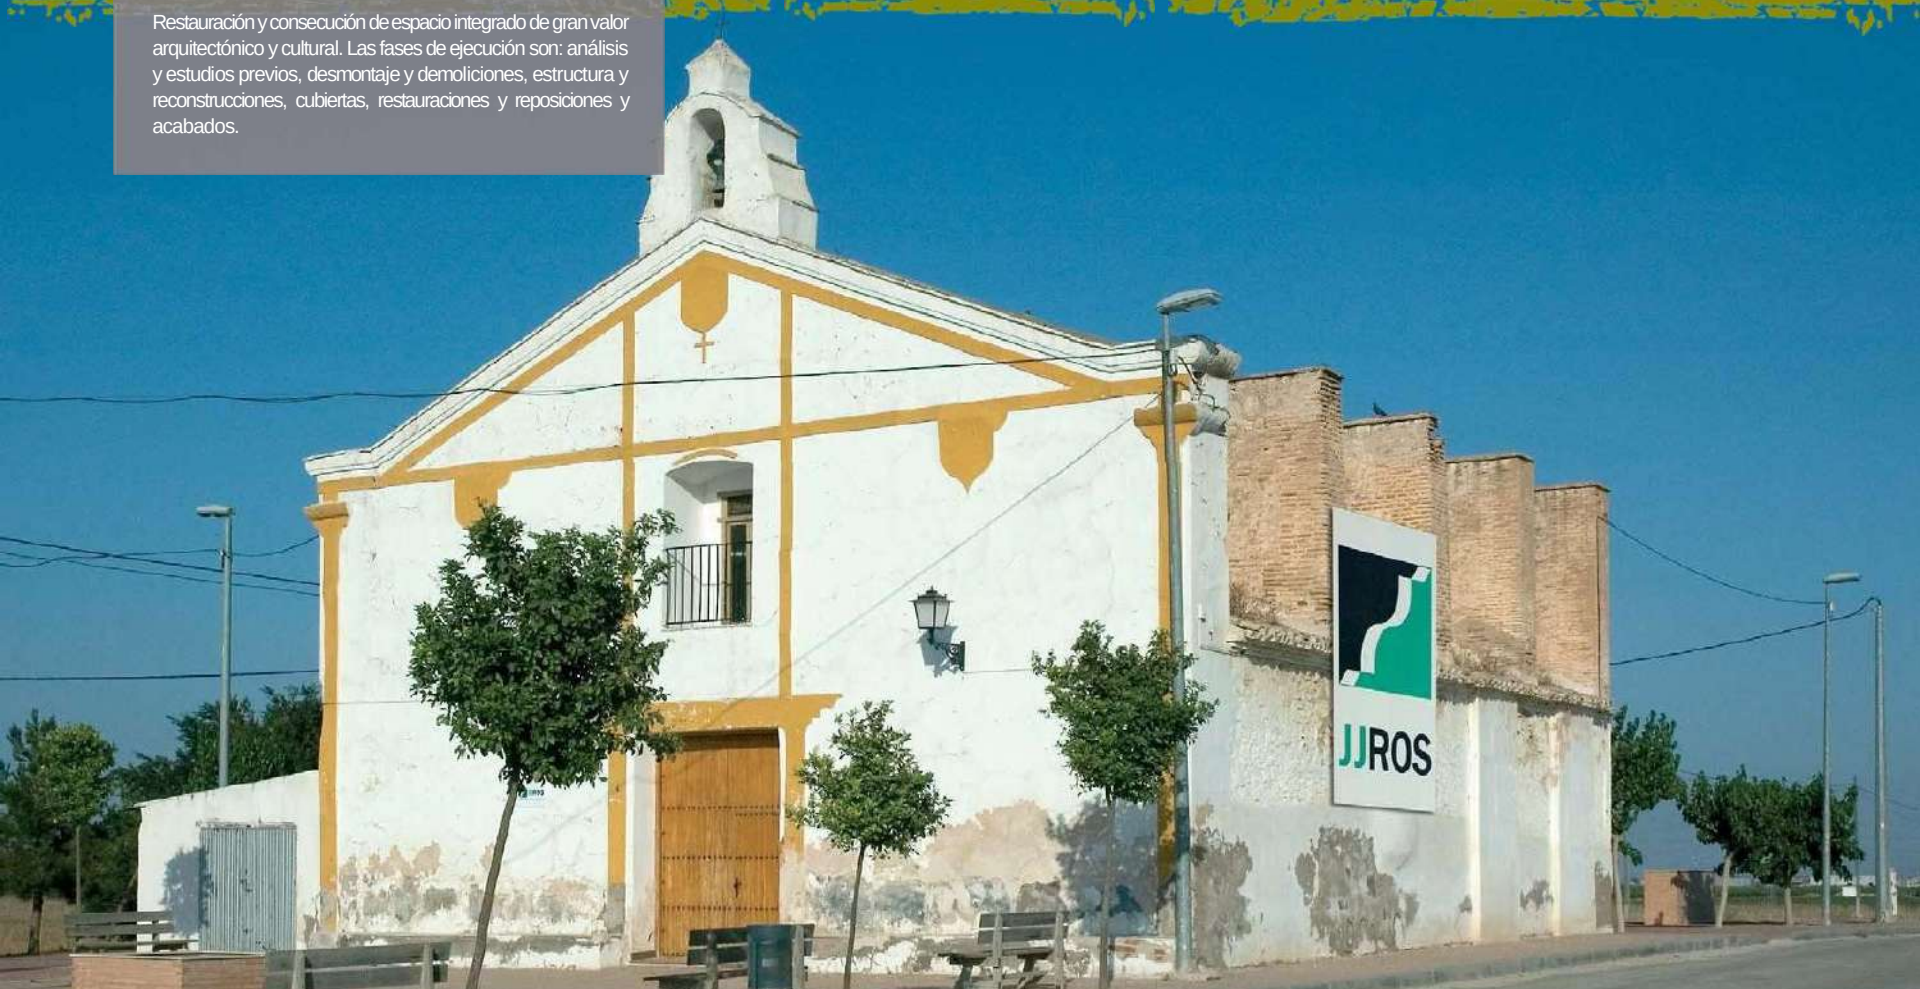
## Ermita de Lobosillo.

Restauración y consecución de espacio integrado de gran valor arquitectónico y cultural. Las fases de ejecución son: análisis y estudios previos, desmontaje y demoliciones, estructura y reconstrucciones, cubiertas, restauraciones y reposiciones y acabados.

Estado inicial de las cubiertas y estado final tras la rehabilitación. Saneado y cosido de grietas con resina y morteros epoxídicos. Interiores de la ermita. Artesonado de madera. Nuevas creaciones para iluminación natural. Restauración de pinturas murales del interior. Acabados de yeso en paramentos y bóvedas.

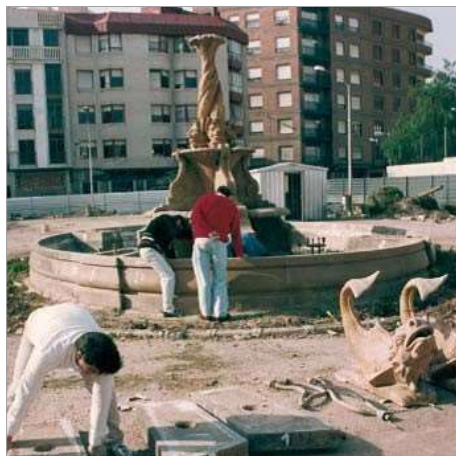
Fuente labrada en piedra, eclectista de principios del s.XX.  
Tareas de recuperación de fuente noble y posterior  
reimplantación.

Estudio previo y seguimiento del desmontaje técnico. Limpieza,  
consolidación, restauración, colocación e instalaciones.

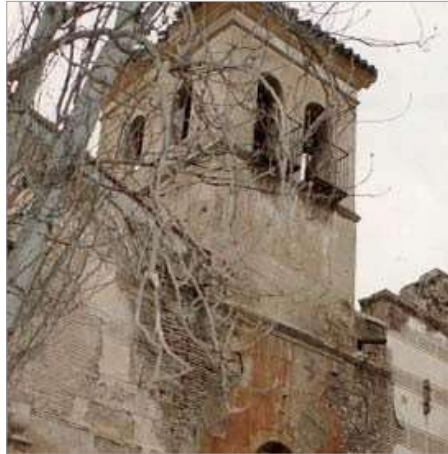
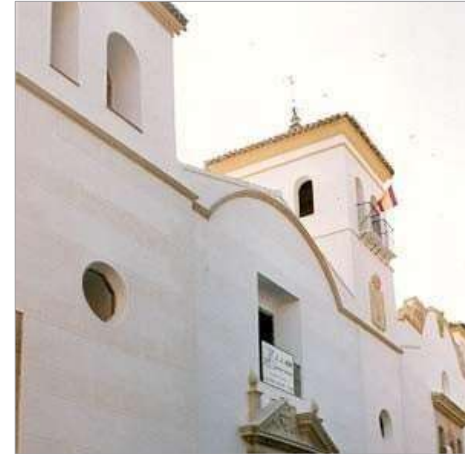
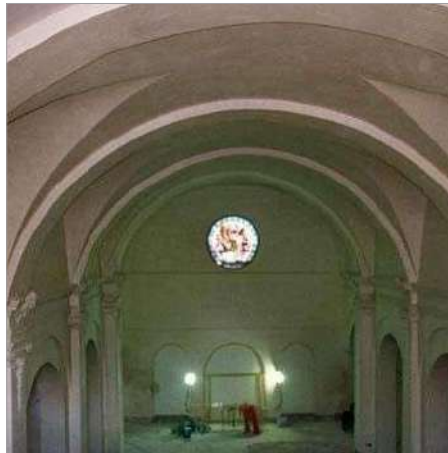
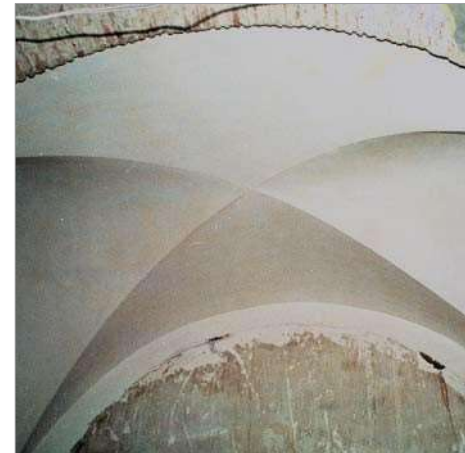
Convento Dominico s. XVII y Capilla del Rosario s. XVIII. Actual Museo de Bordados del Paso Blanco de Lorca. Actuación íntegra.

Consolidación de muros y cimentaciones, pilastras, bóvedas, arcos, cúpulas, torre y fachadas. Reconstrucción de Cubiertas. Revocos de estuco de cal. Bóvedas de yeso rabitz. Restauración de carpinterías. Acabados e instalaciones.

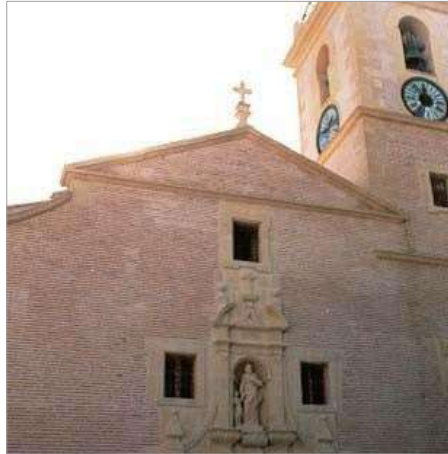
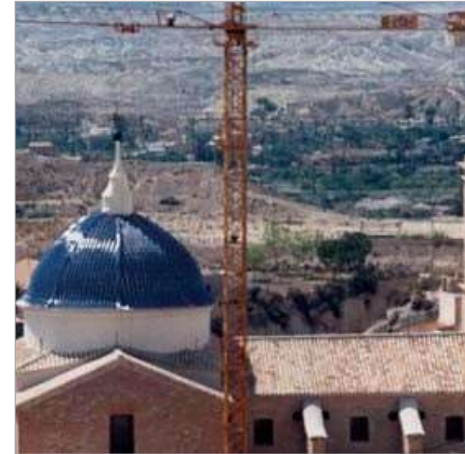
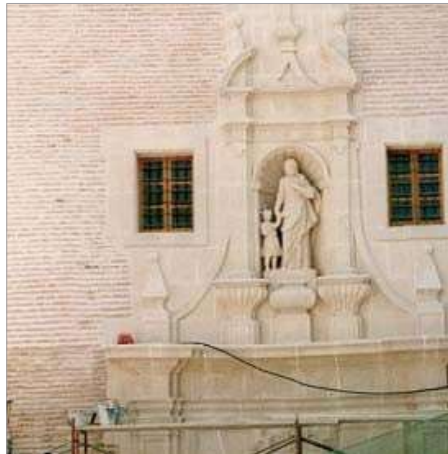
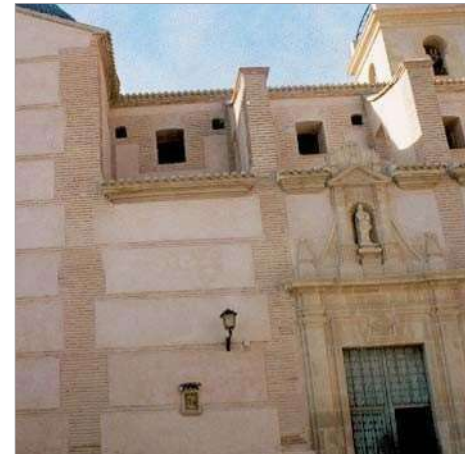
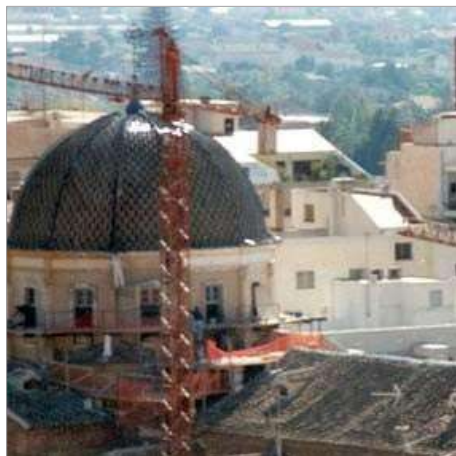
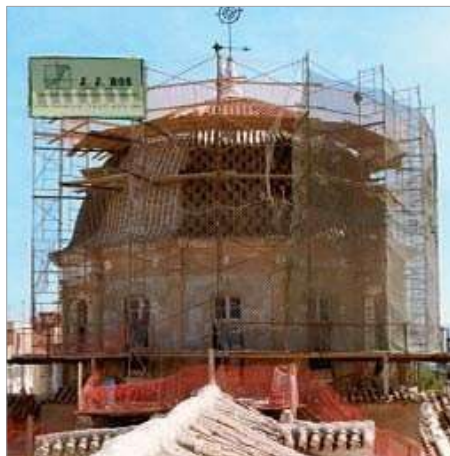
Edificación de ladrillo y caliza, s. XVII —s. XVIII. Reconstrucción de bóveda, tejado y torre.

Tareas ejecutadas: Consolidación de muros y contrafuertes. Reconstrucción de cubiertas. Restauración de las fachadas labradas en caliza. revocos de estuco de cal. Restauración de carpinterías. Acabados e instalaciones. Restauración de cerrajería de la torre.

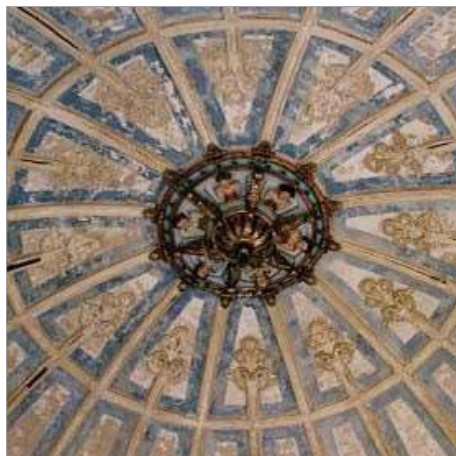
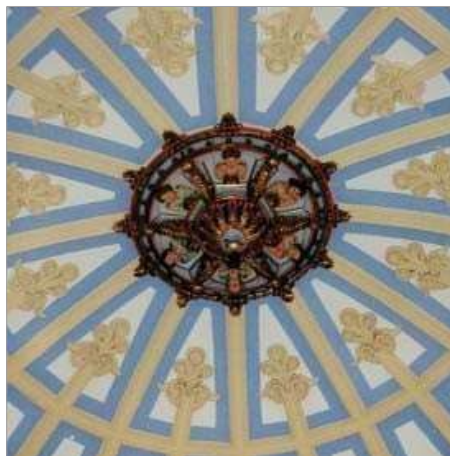
Templo Jesuita, s. XVIII. Desmontaje de cúpula y tejados y reconstrucción. Incluso intradós de cúpula.

Actuaciones: Desmantelamiento general de cúpula y tejados. Reconstrucción de estructura y retejado con tejas vitrificadas. Consolidación de tambor de bóveda. Decoración de interiores con yeserías y policromas.

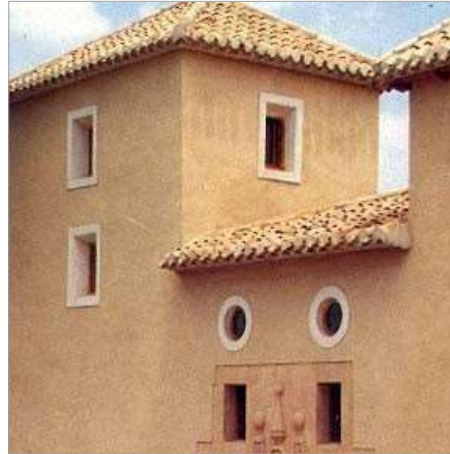
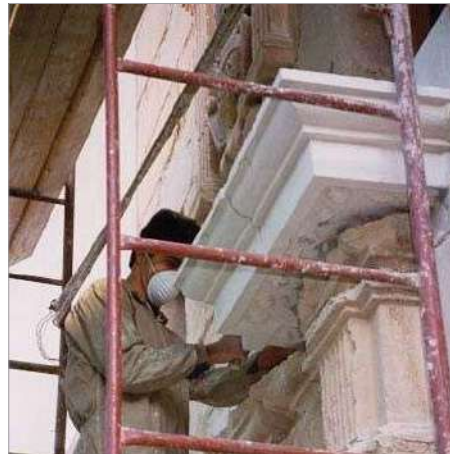
Casa – Torre noble rural, de principios del s. XVII. Restauración de fachada de caliza, muy erosionada por humedad.

En su estado inicial, se aprecian las pilastras y cornisas degradadas por la presencia de emigración de humedad.

Tareas de restauración: Instalación de una barrera antihumedad. Consolidación e injertos de la misma piedra de las piezas desaparecidas en pilastras y cornisas.

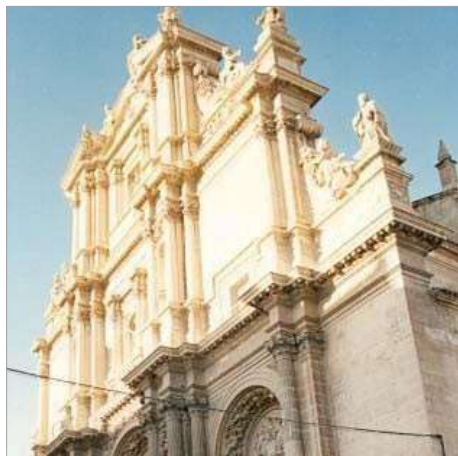
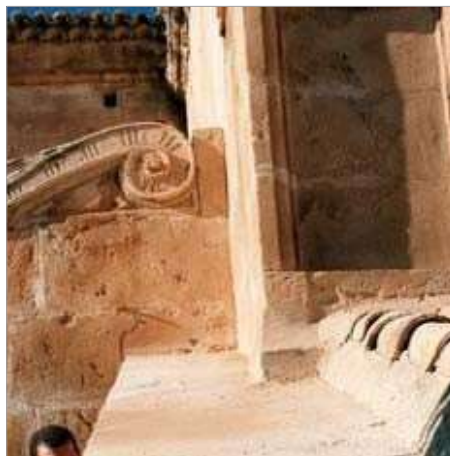
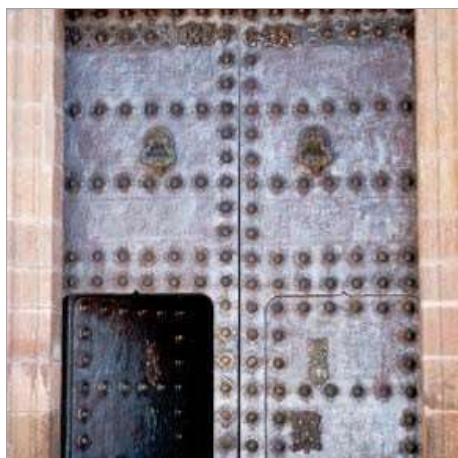
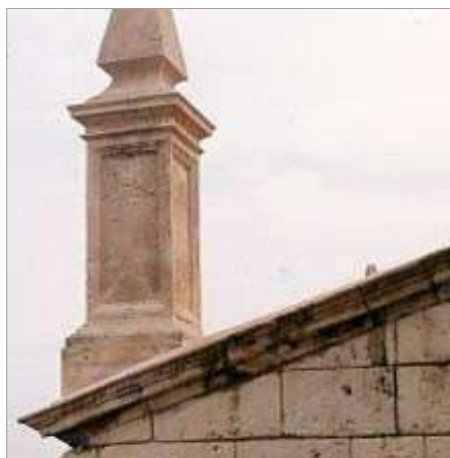
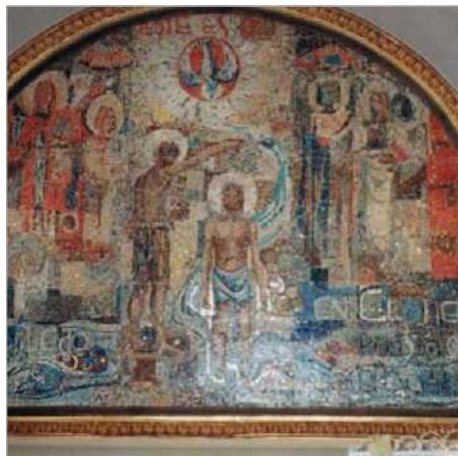
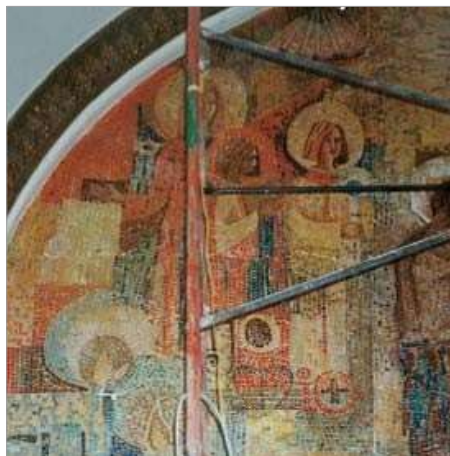
Templo de corte catedralicio, s. XVII – s. XVIII. Importante edificio barroco, construido en piedra caliza. Monumento nacional que posee un grandioso interior.

Tareas ejecutadas: Consolidación de muros y contrafuertes. Reconstrucción de cubiertas. Restauración del atrio principal labrado en caliza. revocos de estuco de cal. Restauración de carpinterías. Restauración de cerrajerías con reproducción de plomos. Trabajos de limpieza, consolidación y restauración de pináculos y cornisas. Decapado de óxidos y pinturas. Reposición de los paños cancelados y bronceos.

Restauración de puertas monumentales: Puertas barrocas de madera conífera, chapadas en hierro y cinceladas. Apliques de bronce fundido. Limpieza, consolidación, restauración de las puertas mediante tratamientos de metales. Puesta en servicio, curado de madera y tratamientos de protección.

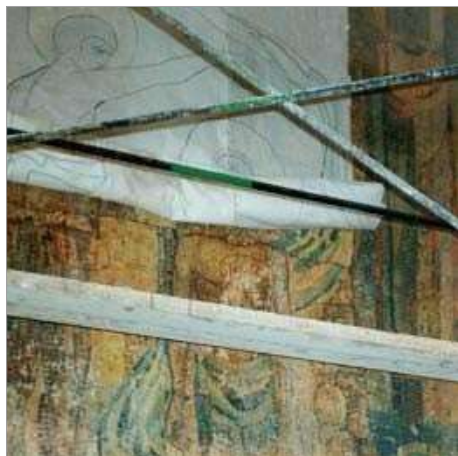
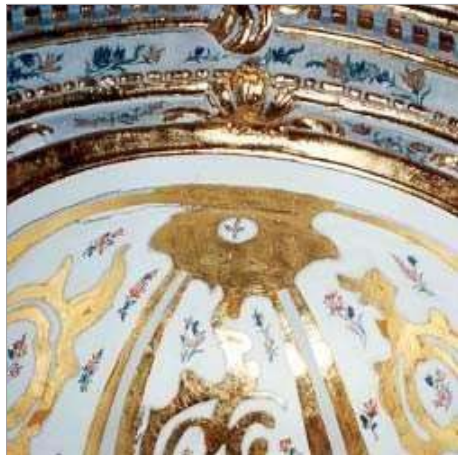
Mosaico Modernista del s. XX. Problemas del muro soporte por acumulación de sales transportadas por humedad, produciendo desprendimientos y disgregaciones.

Actuaciones: Toma de calcos, cuadrículas, plantillas y reportaje fotográfico. Consolidación de teselas. Entelado y desmontaje. Impermeabilización del muro. Fijación del mosaico al soporte fenólico. Restauración y recolocación.

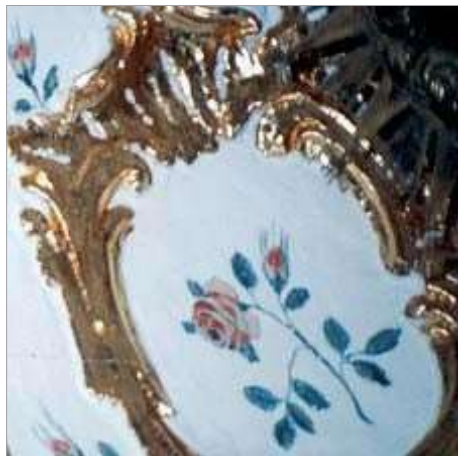
Capilla barroca con decoración de policromías, dorados y  
estofas. S. XVIII.

Consolidación y restauración de tallas y decoraciones con  
pan de oro y pinturas al óleo, así como de estofas.

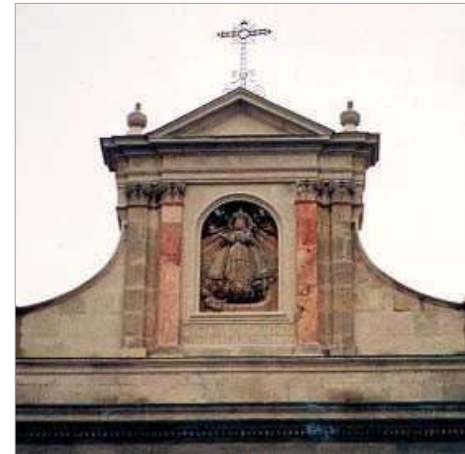
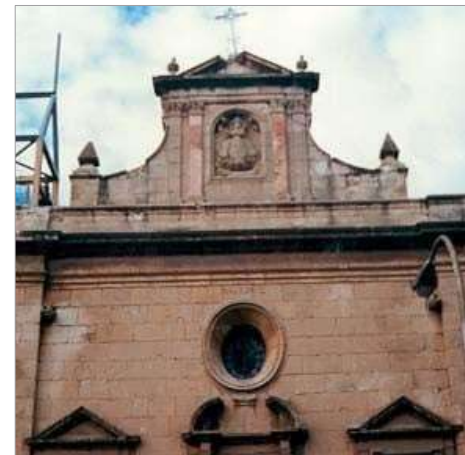
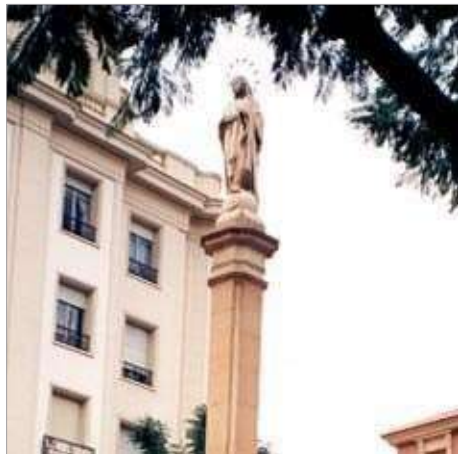
Edificio religioso barroco del S. XVIII. Fachada labrada en piedra caliza.

Actuaciones: Limpieza de suciedad. Tratamientos curativos. Fijación y consolidación. Enplomados. Reposición de formas desaparecidas.

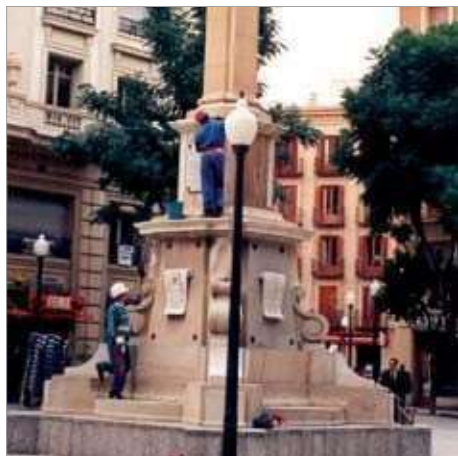
Monumento realizado en mármol, calizas, areniscas y bronce.

Actuaciones: Limpieza y desinfección. Consolidación.  
Reposición de formas.

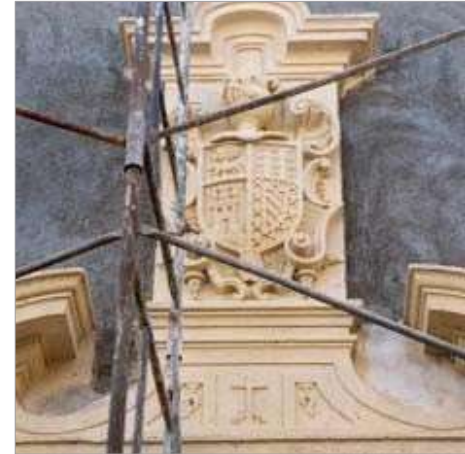
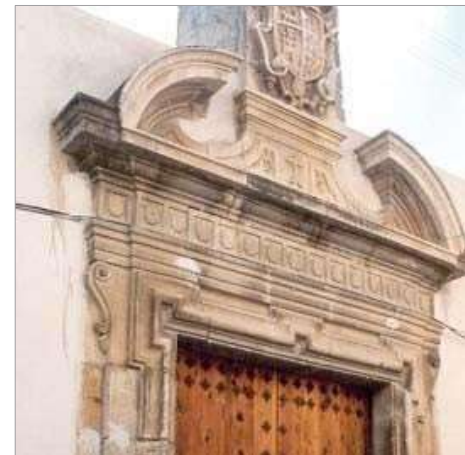
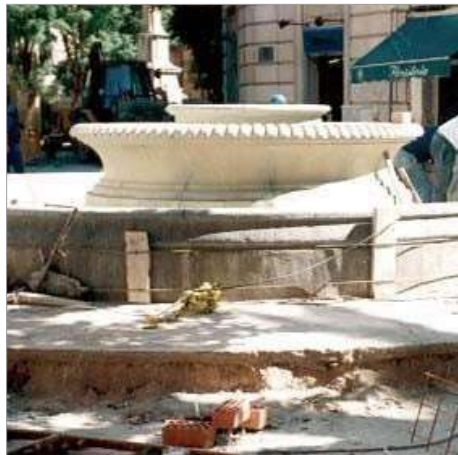
Fachada noble, labrada en piedra caliza. S. XVII.

Actuaciones: Limpieza de suciedad. Tratamientos curativos.  
Reposición de formas.

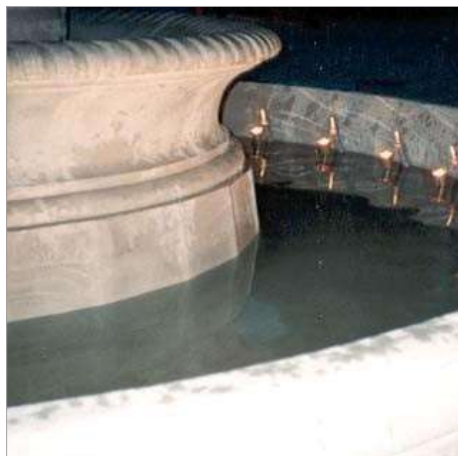
Fuente ornamental con 36 chorros y 42 puntos de luz, labrada en piedra caliza.

Actuaciones: Desmontaje e instalación. Limpieza de suciedad. Tratamientos curativos. Instalación de fontanería. Instalación de electricidad. Reposición de formas originales desaparecidas.

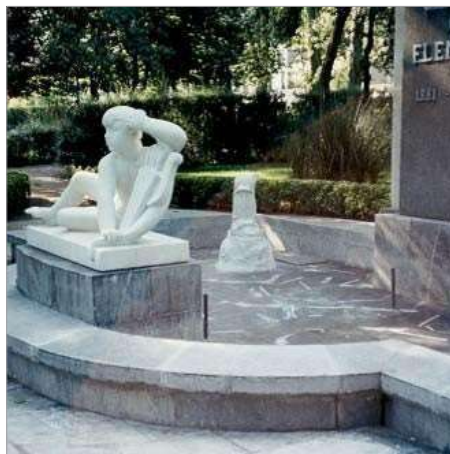
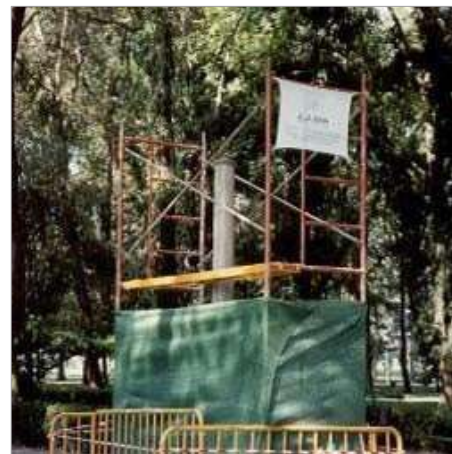
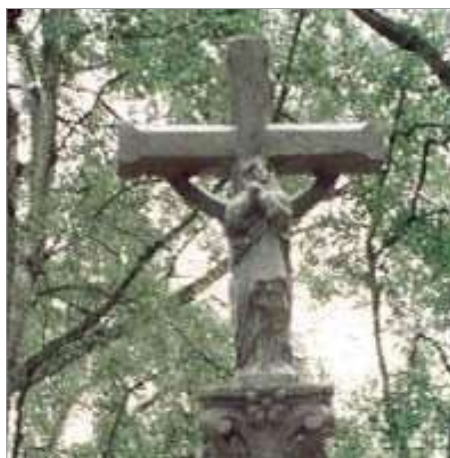
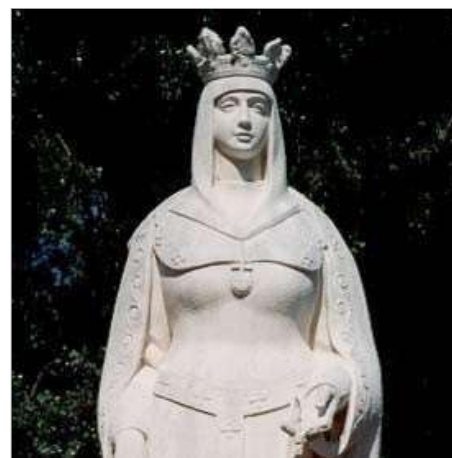
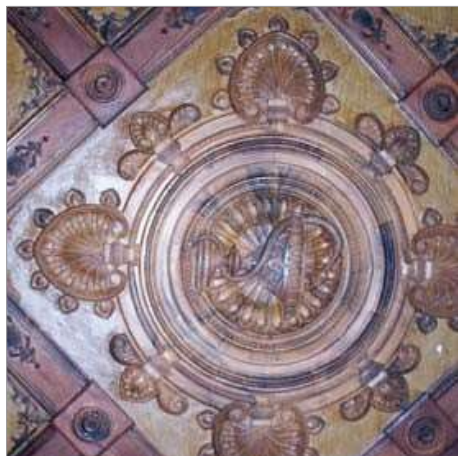
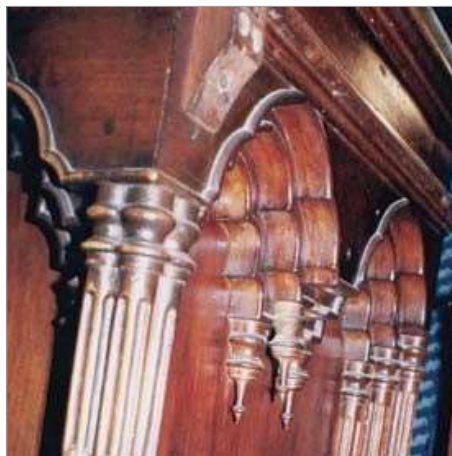
Restauración, limpieza, impermeabilización y mecanismos de fuentes ornamentales. Tratamientos de limpieza de piedras, mármoles y bronce. Reposición de formas escultóricas desaparecidas. Reposición de instalaciones y puesta a punto.

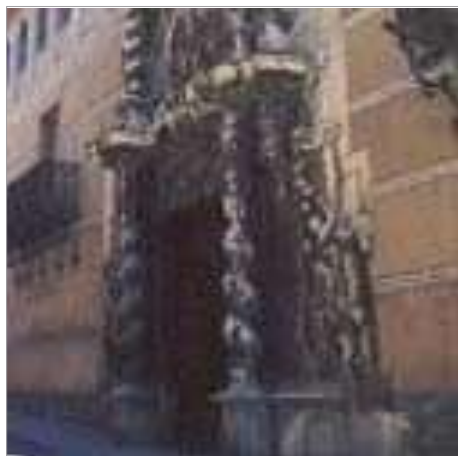
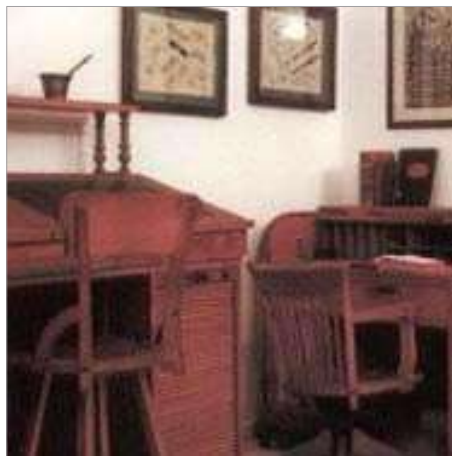
Recuperación de elementos ornamentales y posterior acondicionamiento para su exposición en el palacio Guevara de Lorca.

Tareas ejecutadas: Limpieza y desinfección. Catalogación y desmontaje. Montaje y Restauración. Acondicionamiento expositivo. Distribución y colocación de objetos, mobiliario y decoraciones, intentando respetar la originalidad y ambiente entrañable de la vieja botica.

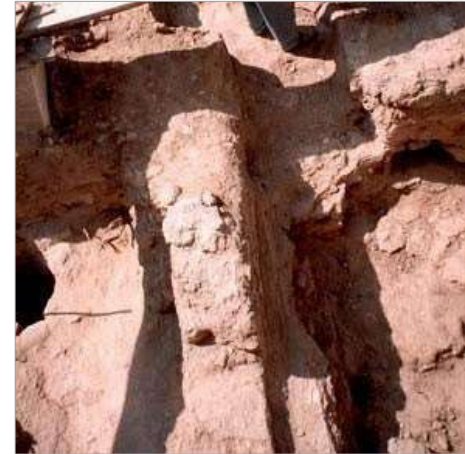
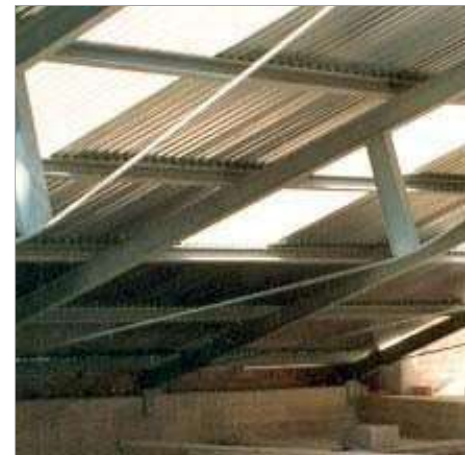
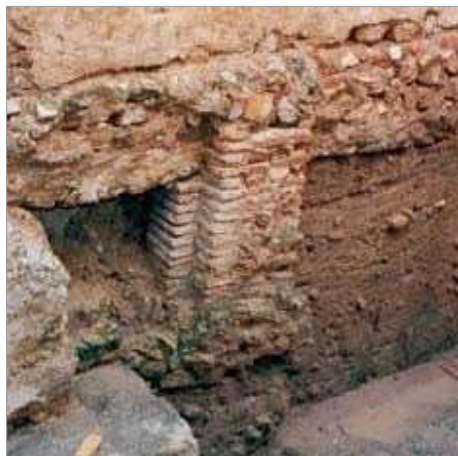
Restos Romanos e Islámicos de los baños termales de Alhama de Murcia, s. X y s. XI. Limpieza, consolidación de restos arqueológicos. Instalación de cubierta autoportante de protección.

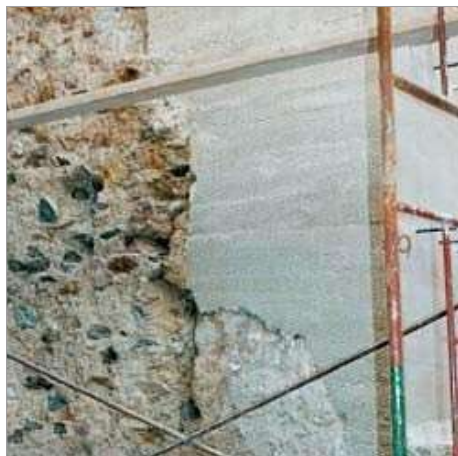
Acondicionamiento y protección de restos arqueológicos, con técnicas y materiales originales.

Tareas ejecutadas: Limpieza. Consolidación con sulfato calcio.  
Recomposición de tapias con morteros de cal.  
Recomposición de saeteras.

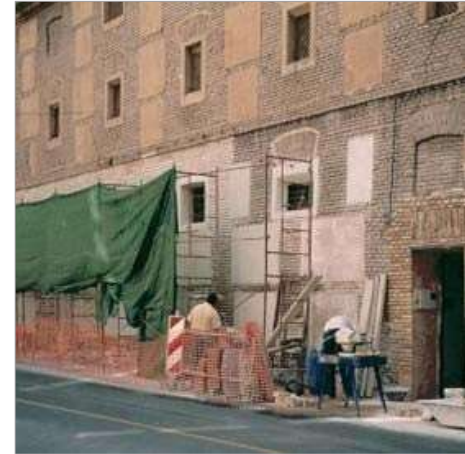
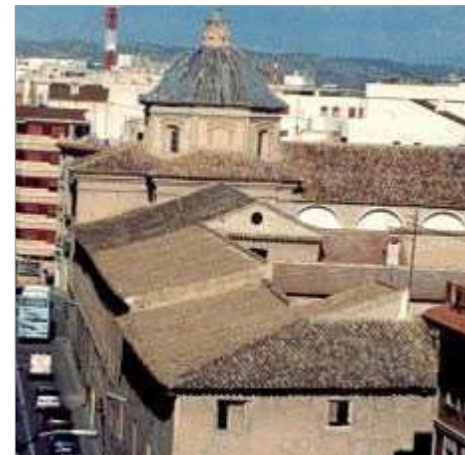
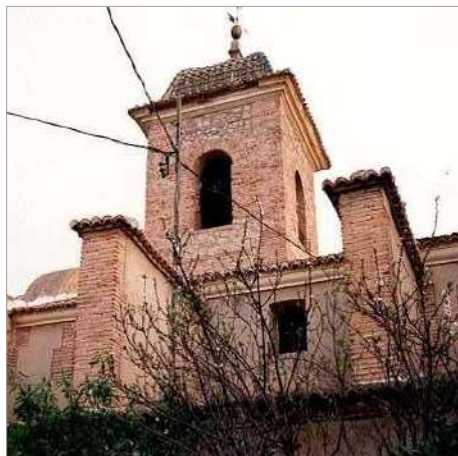
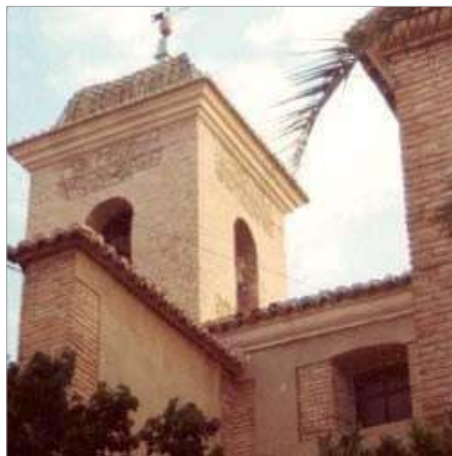
Fachada conventual de los s. XVII y s. XVIII. Reposición de paños de ladrillo yagueado y cajetones en estuco de cal.

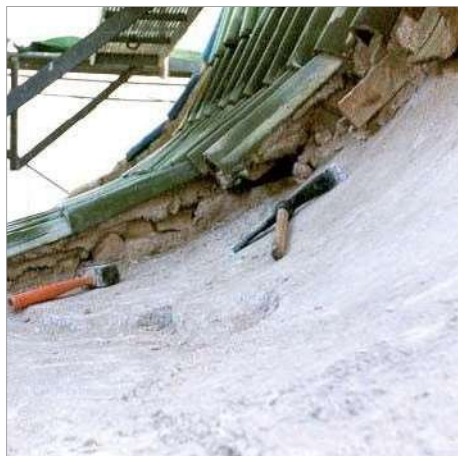
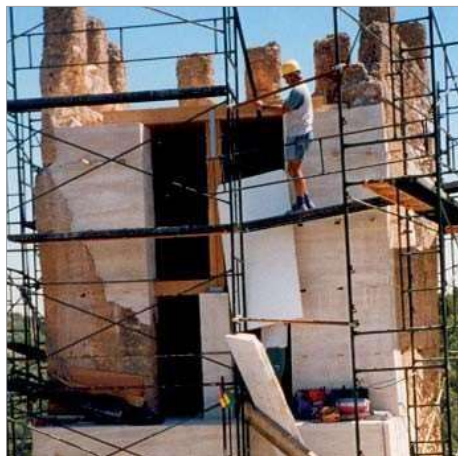
Vistas del estado inicial y del estado final. Se aprecian los desprendimientos de la parte superior de las cornisas. Trabajos de reposición de teja cerámica vitrificada y de teja cerámica plana.
