Área  
restauración

Rostrinium

Restauración, rehabilitación  
y servicios

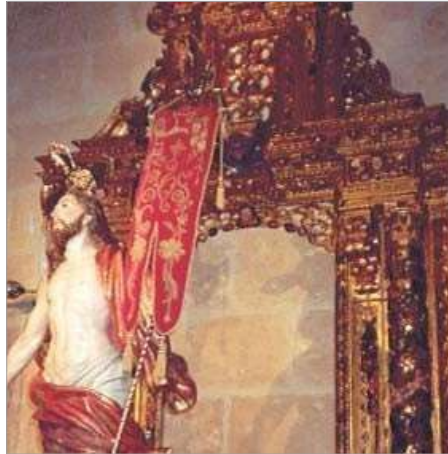
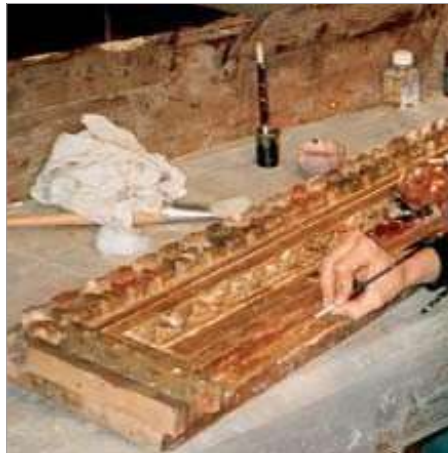
Patologías que se presentaban: Pérdida adhesión de policromías al soporte. Craquelados. Falta de policromías,oros y estofados. Ataque de xilófagos. Suciedades y barniz oxidado. Pulverulencias. Agrietamiento del soporte.

Intervenciones realizadas: Consolidación de soporte. Desinfección y limpieza. Fijación de policromías, oro y estofados. Estucado. Reintegración cromática. Capa final de protección. Traslado y montaje en la Colegiata.

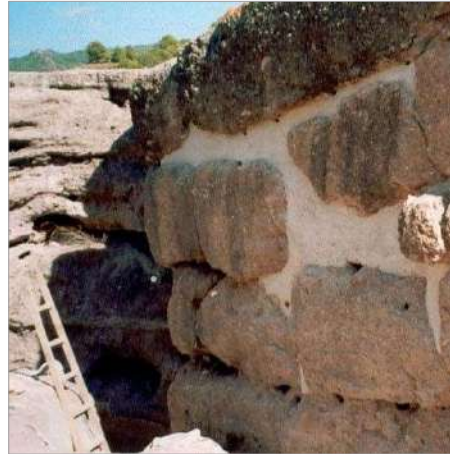
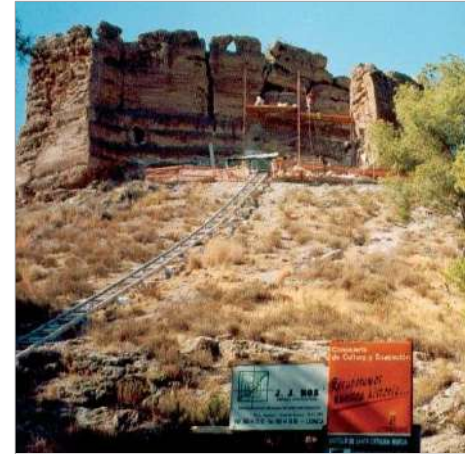
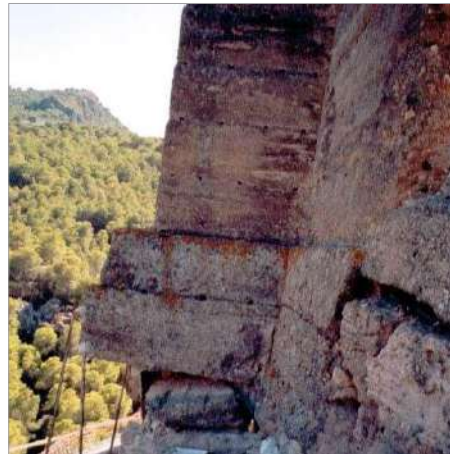
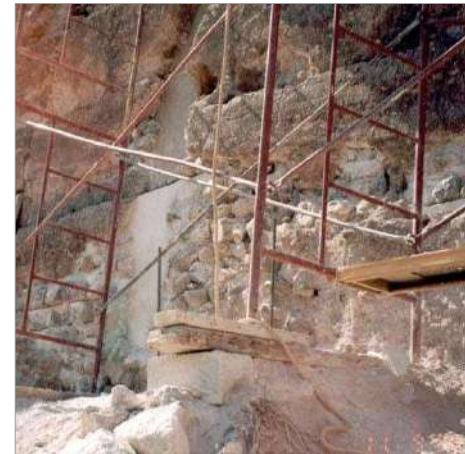
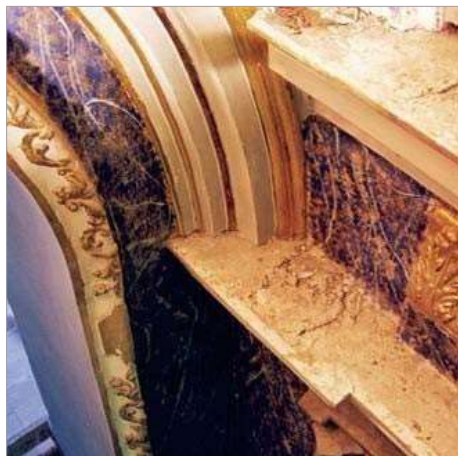
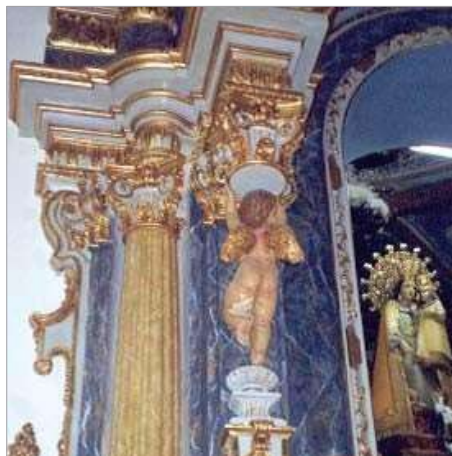
Fortaleza defensiva árabe correspondiente al siglo XI. Vista general del castillo, con instalación efectuada mediante sistema de raíles y wagoneta para la subida de materiales. Detalles de consolidación con retacados de mortero de cal. En el estado inicial de las murallas se aprecian hienzos descazados. Proceso de recomposición de la cimentación y cosido de fisuras.

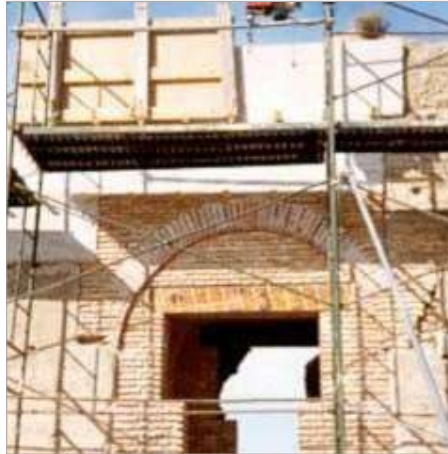
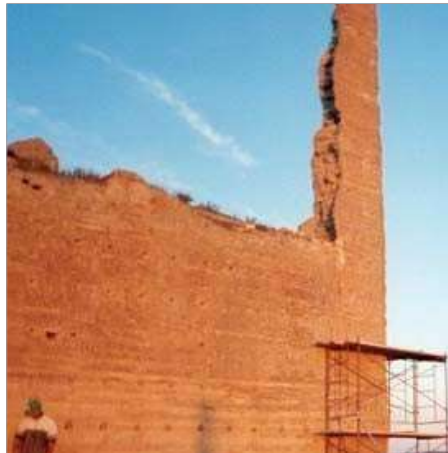
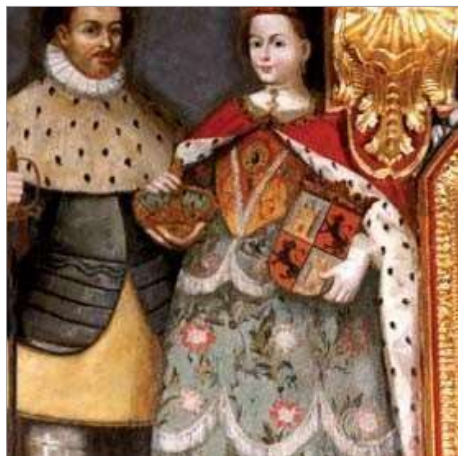
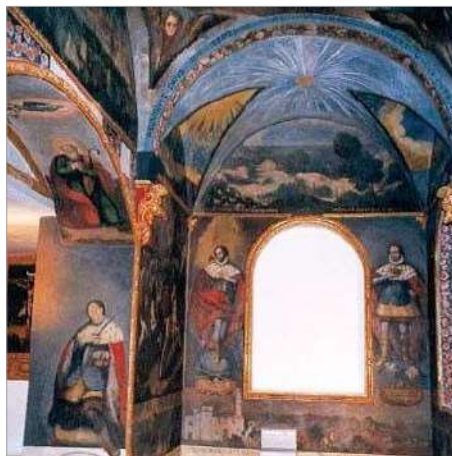
Fortaleza de Alcalá construida en el s. XII por los almohades para controlar los accesos de la comarca al valle del Segura. Caracterizado por ser una de las fortalezas más antiguas de la región, su acceso es muy dificultoso y la puerta de codo, acceso al castillo, es la única almohade que se conserva en la región. Vista general de la cumbre donde se sitúa el Castillo de Alcalá. Detalle del sistema de elevación de materiales.

Diversos momentos de la restauración donde se aprecian trabajos con las siguientes técnicas:  
Paños de mampostería concertada. Aparejos de ladrillo.  
Tapiales de mortero de cal.

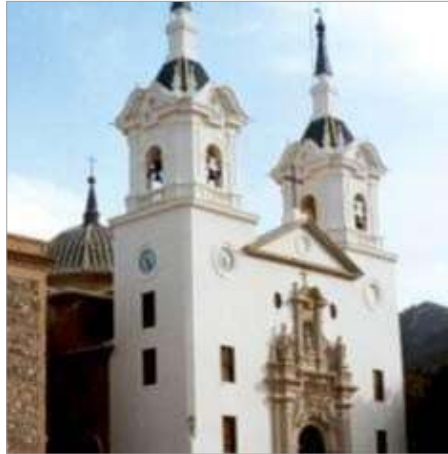
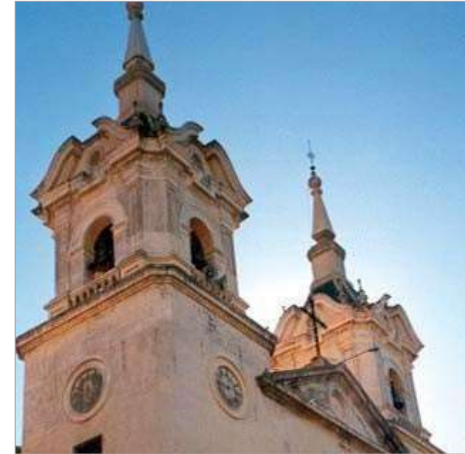
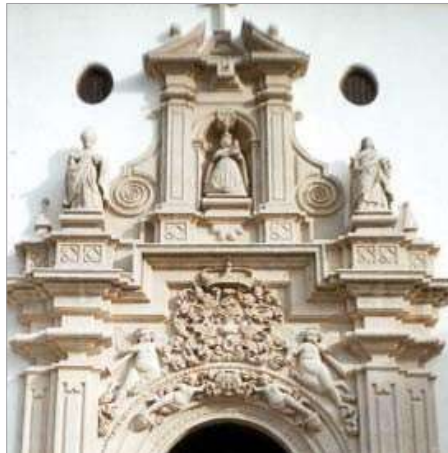
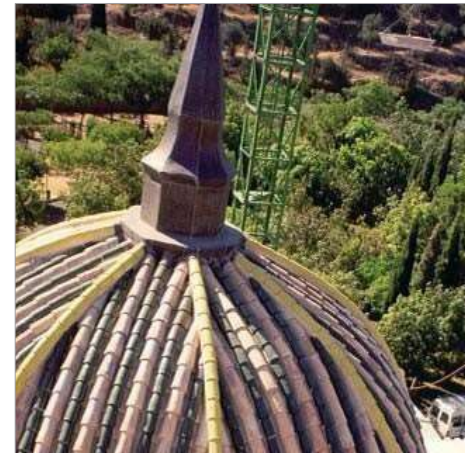
Templo barroco del s. XVII. Vistas de la fachada antes y después de la restauración.

Tareas realizadas:  
Restauración de Escultura de Caliza: Limpieza. Consolidación.  
Cosido. Injertos de piedra natural.  
Proceso de restauración de la Cúpula con pináculo de Plomo.

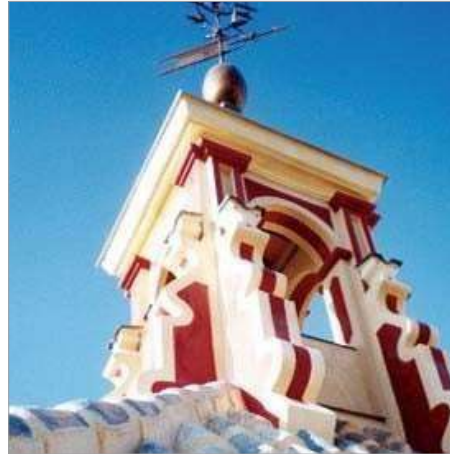
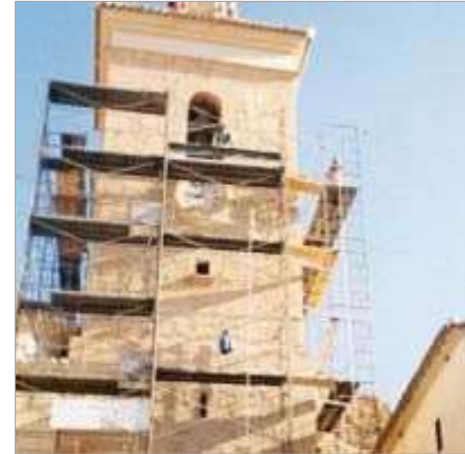
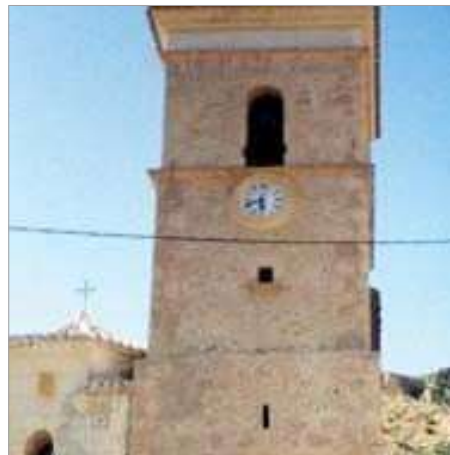
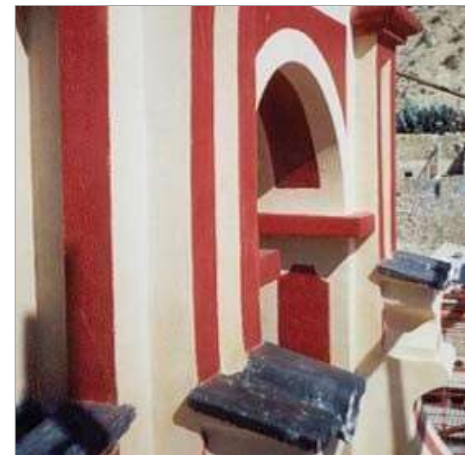
Ermita construida perteneciente al s. XVII. Trabajos de conservación, de remate y vistas generales de la torre. Estado inicial: Podemos apreciar el mal estado de conservación y la disgregación de los materiales. Estado final: se han recuperado las calidades, colores y apariencias originales.

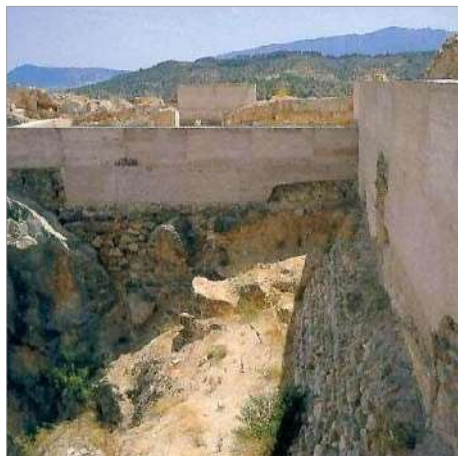
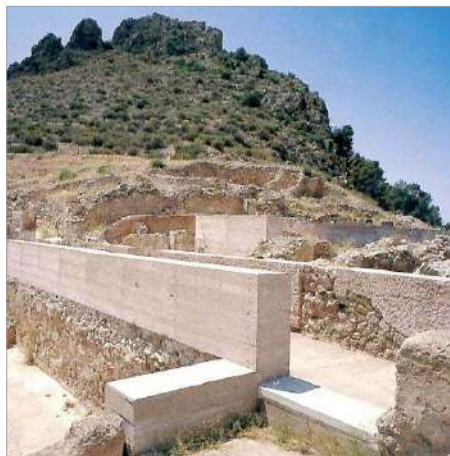
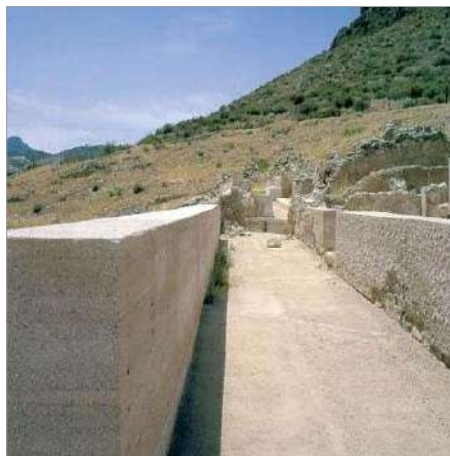
Descripción: Yacimiento arqueológico de origen Islámico y perteneciente al siglo XII.

Para la actuación fue necesaria la instalación de sistemas de railes con vagoneta con el fin de subir los materiales y morteros. Se restauraron tapiales viejos que habían perdido la costra manteniendo tanto la técnica de ejecución original como la composición de los morteros de cal y argamasas.
